こんぶくろ池通信

第144号

こんぶくろ池自然博物公園の水環境

～2025年度 湯水・粘土層～

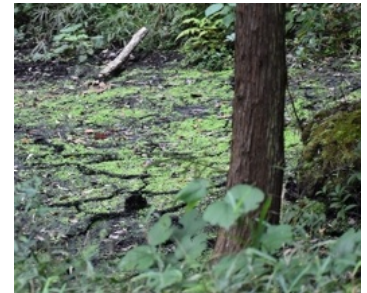
図2 弁天池 2025/10/21
ひび割れ、植物が覆う

8月以降こんぶくろ池、弁天池、ふじ池が干上がる状況が続いた（図2、3、4）。地金堀でも木道付近より下流が干上がった。こんぶくろ池では、水位維持のために北側排水路から汲み上げた水を浄化装置に注水し続けている（泥上げのために12月末以降は注水を停止し曝気のみ）。注水速度は浄化装置の処理能力に合わせ約10L/分（図5）。2013年度こんぶくろ池保全活動報告会要旨の記録では2010、2013年には猛暑による湯水で40～60日間、2012年には短期間、管理棟前の井戸水をこんぶくろ池に注水している。

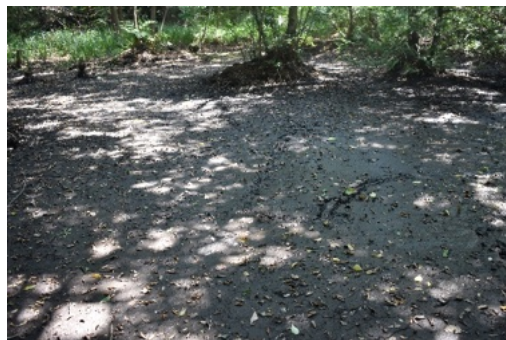
図4 こんぶくろ池 2025/8/31
動物の足跡が見える

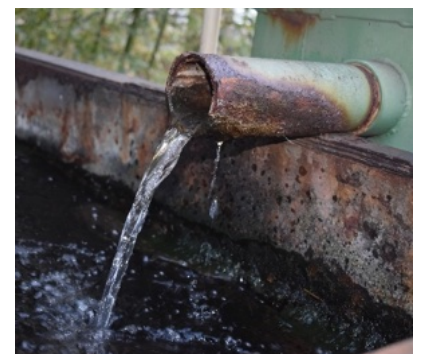
図5 浄化装置への注水 2025/12/7

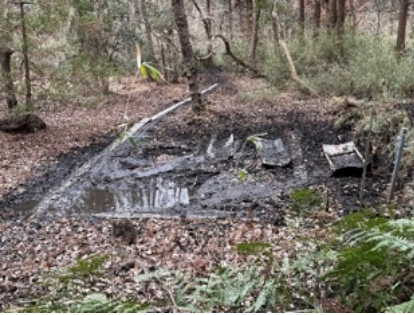
図6 泥上げ 2026/1/20

例年、降水量が少ない1月に弁天池の湧水口付近、弁天水路、こんぶくろ池湧水口付近で主に岸からの泥上げや落ち葉かきを、こんぶくろ池内北（西から浄化装置からの水が流入し、東方向へ池の水が出て行くエリア）では池に足場を入れて泥上げを実施してきた。2025年度は渇水のため池や水路に入って12月から泥上げを実施した（図6、7）。3月1日の時点で、水深測定用のメジャーの0の位置が水面より約5cm上にあったので、メジャーを張った杭を約10cm強打ち込んだ（図7、8）。

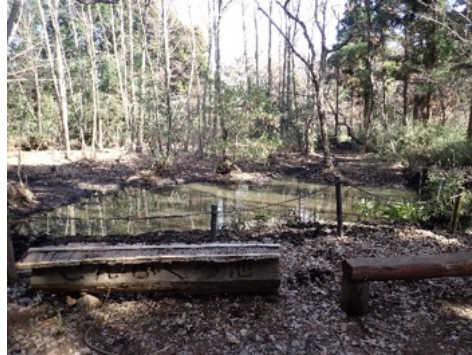
図7 泥上げ 2026/3/1

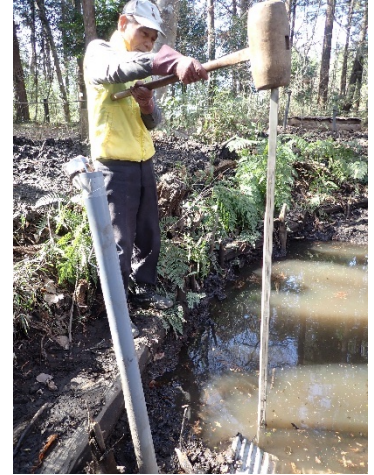
図8 水深測定メジャーの0を池の底に合わせる 2026/3/1

2023年2月からNPOの当番（土日祝日に当番業務を実施）がこんぶくろ池の南西に設置したメジャー（図6、8）で水深を記録している。水深と降水量の関係を示す（図9、10）。2024年度は8月と2月に浅くなったが、ほぼ水面が保持された。2025年度は、8月末以降、池に水がない景観が続いた。

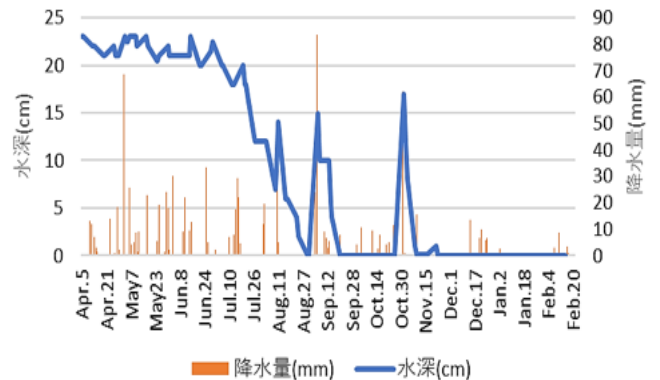
図10 こんぶくろ池の水深（2025年度）

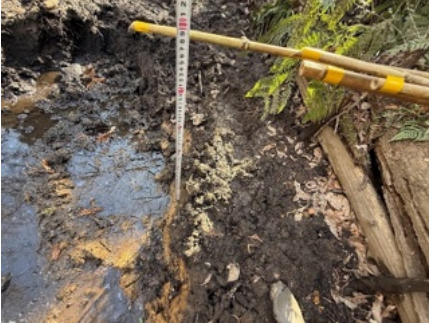
図 11 層理面-地表面は約 80cm

2026年2月22日の泥上げ作業中、こんぶくろ池南西寄りにある「こんぶくろ池」看板の前あたりで粘土層らしき層が露出したので、それ以上深く掘る作業を中断した。層は20cmほど掘ってもまだ下に

続いており、層理面は池の中心方向に下がっていた。層理面から地表面までの長さを簡易的に測ったところ約 80cm だった (図 11)。

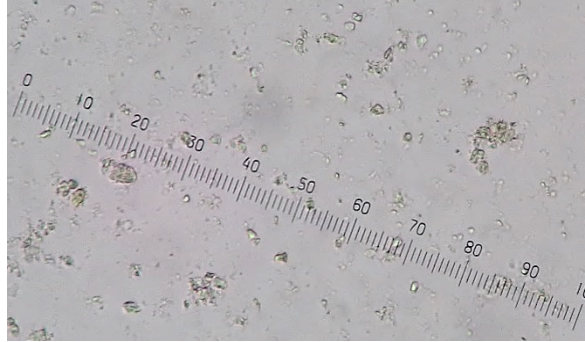
図 12 光学顕微鏡像 400 倍 2.5 μm /目盛

粘土とは直径 $1/256\text{mm}$ (約 $4\mu\text{m}$) 以下の碎屑物。採集物を顕微鏡で観察すると粘土ほどの粒が観察できた (図 12)。採集物は表面の光沢が長時間保たれ難透水性である可能性が示された (図 13)。
